Cambio de instalaciones y obras varias

MUSEO DE MENORCA

Cambio de instalaciones y
obras varias en el
MUSEO DE MENORCA

Fecha inicio obra: Septiembre 2015
Fecha finalización obra: Agosto 2016

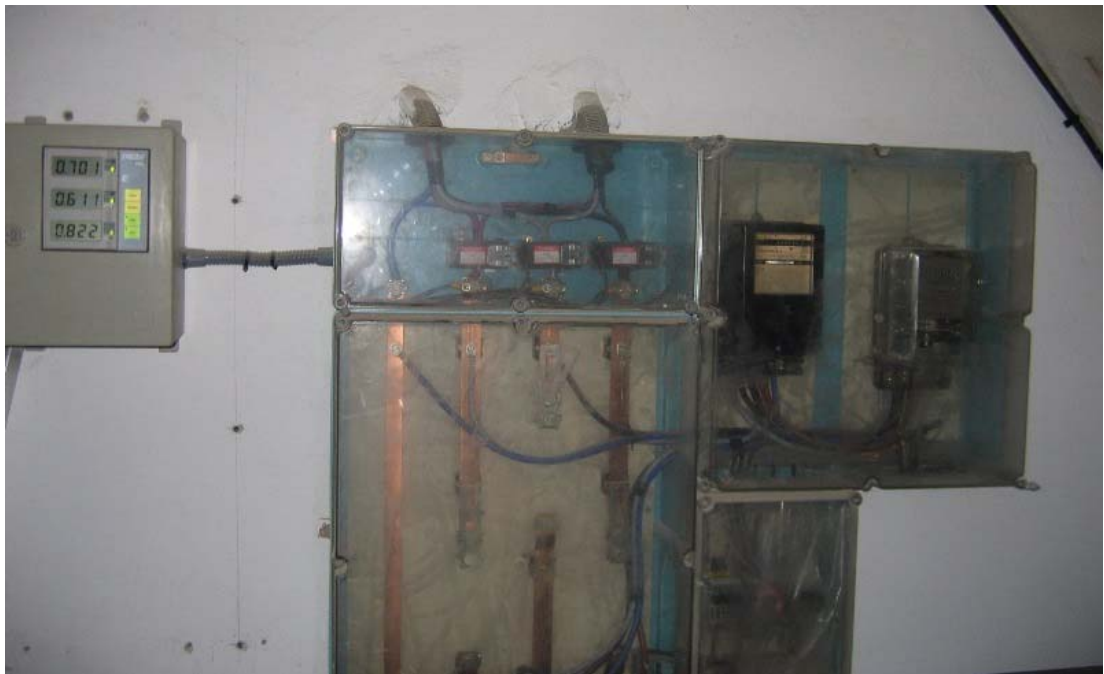
Desde 1980 se habían realizado en el edificio numerosas reformas parciales, la más ambiciosa de las cuales posiblemente haya sido la ya citada de 1991-1998. Las instalaciones sin embargo, no habían sido objeto de un estudio global, y presentaban un significativo deterioro, en especial la instalación eléctrica y la de climatización.

Estado del Cuadro General eléctrico.

Los cuadros antiguos estaban equipados con protecciones obsoletas, por lo que no se han mantenido. Se ha instalado un Cuadro General de Baja Tensión (CGBT) desde el que se alimenta con una nueva red de cableado a los cuadros secundarios de alumbrado y fuerza de plantas y servicios especiales. Este cuadro se ubica próximo al centro de transformación y cuenta con recinto propio.

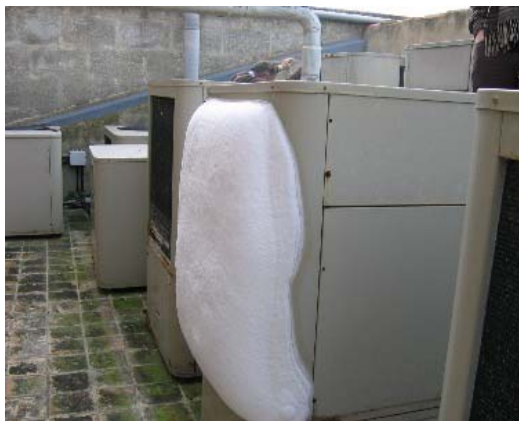
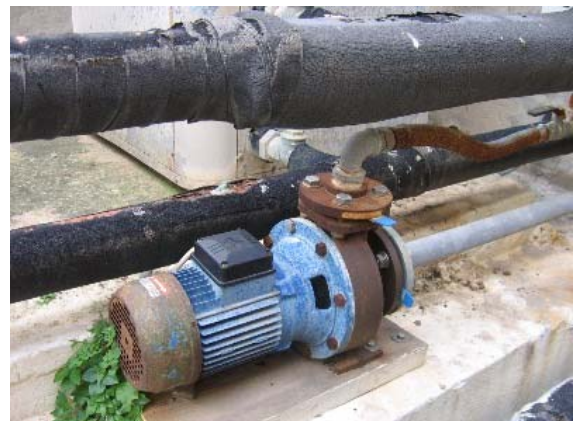
Estado de la climatización, máquinas exteriores.

Se ha sustituido y ampliado la instalación de climatización obsoleta existente en el Museo.

El sistema de climatización instalado, dadas las características del edificio, es de volumen de refrigerante variable (VRV), incorporando elementos de deshumectación dentro de la propia unidad interior de climatización, para conseguir integrar el sistema de deshumectación en el propio sistema de climatización, consiguiendo que no haya elementos adicionales aislados, dispersos y sin controlar por las salas de exposiciones del Museo.

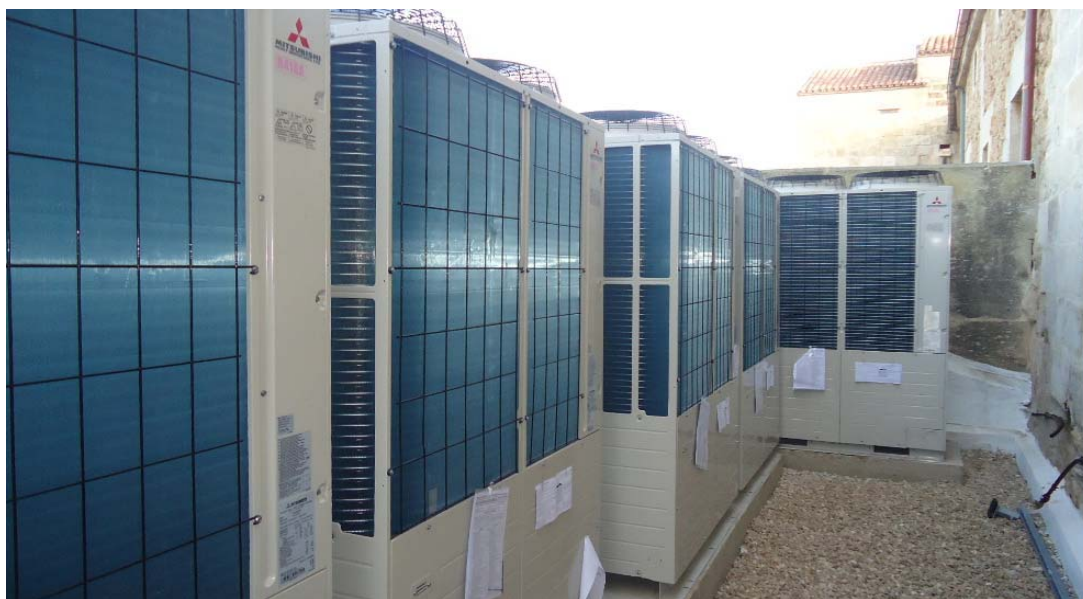
Nuevas máquinas exteriores.

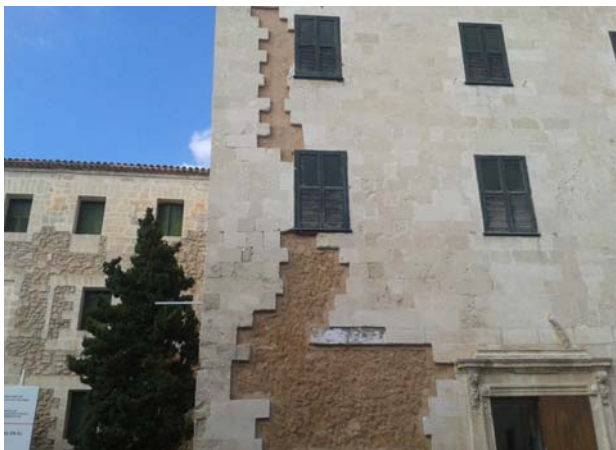
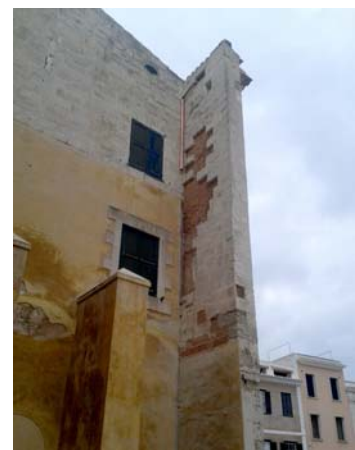
La aparición de grietas en zonas muy concretas de la fachada, y relativamente propensas a la aparición de las mismas, es decir, en las esquinas y sobre las piezas clave de los arcos, hizo necesario realizar un cosido de las mismas con anclajes de acero inoxidable ocultos para evitar que con el paso del tiempo estas patologías deriven en otras de mayor envergadura como consecuencia de entradas de agua, desprendimientos, etc.

Para asegurar la adecuada conservación de los paramentos del Museo y evitar la aceleración en su degradado material, se actuó en los paramentos verticales del edificio formado por sillería arenisca "Marés", mediante la realización de las siguientes intervenciones: limpieza generalizada de fachada, eliminación de restos vegetales, saneado y relleno de juntas con mortero de cal, restauración de la sillería marés mediante el repicado de las zonas afectadas y posterior aplicación de mortero de cal simulado sillería, y el cosido de contrafuertes y juntas que lo necesitaron.

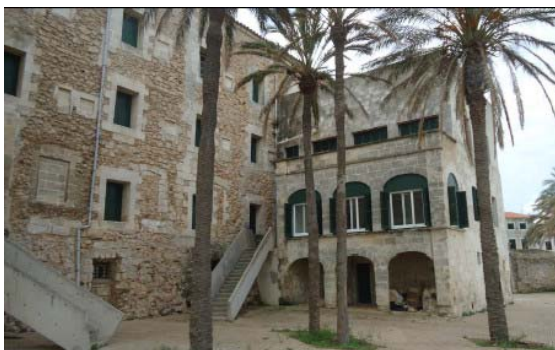
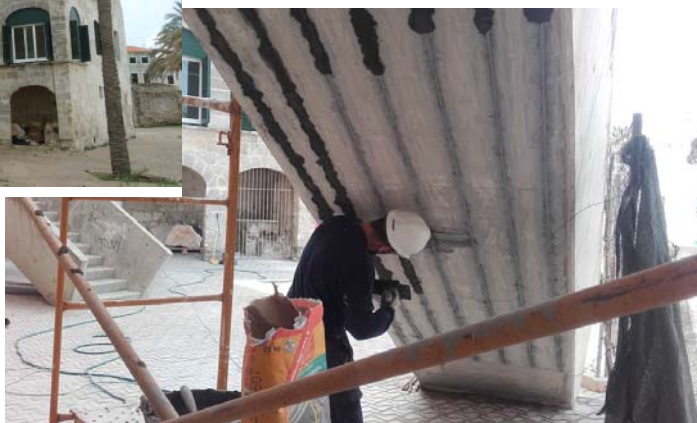
- **Oxidación de las armaduras inferiores de las dos zancas de las escaleras exteriores existentes en la parte trasera del edificio**

Se observó un deterioro importante del recubrimiento de las armaduras inferiores de las dos losas de las escaleras exteriores existentes en la parte trasera del edificio (especialmente la correspondiente a la escalera de evacuación del edificio) como consecuencia del escaso e insuficiente espesor del mismo que había provocado la oxidación de dichas armaduras, siendo necesario llevar a cabo la correspondiente intervención de reparación mediante el descubrimiento de la armadura inferior (previo apuntalamiento de toda la losa), pasivación de las mismas y posterior aplicación de un mortero de reparación de hormigón en toda la superficie de la zanca para su protección.

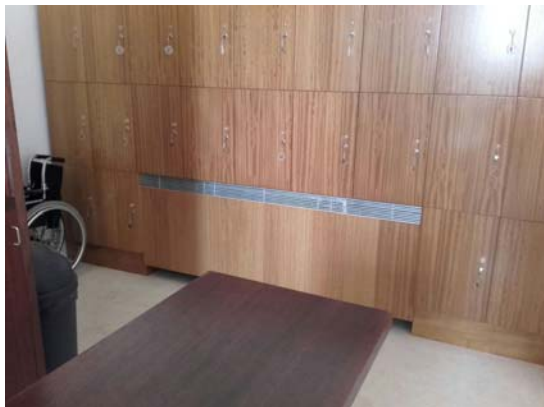
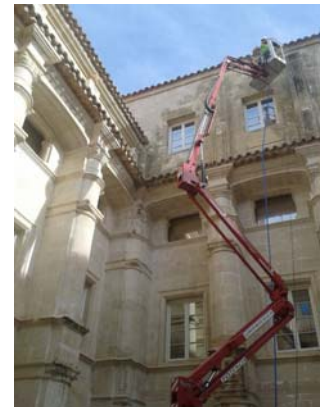
Reparación de las ventanas exteriores de madera hacia el claustro interior en planta tercera.

El mal estado de las ventanas provocó la entrada de agua al interior del edificio, afectando a los revestimientos y acabados interiores de paredes y suelos de las zonas de almacenes de planta tercera, lo que hizo necesario la reparación, ajuste y pintado de dichas ventanas, los encuentros con la fábrica exterior y reponer los revestimientos interiores afectados.
