Obras de reestructuración, accesibilidad e instalaciones  
**ARCHIVO DE LA REAL CHANCILLERIA DE VALLADOLID**

## **ANTECEDENTES.**

Obras de reestructuración,  
accesibilidad e instalaciones en la  
**Real Chancillería de Valladolid**

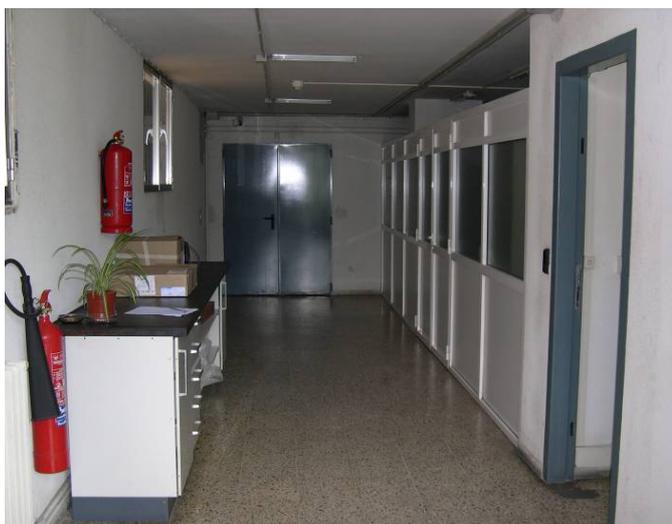
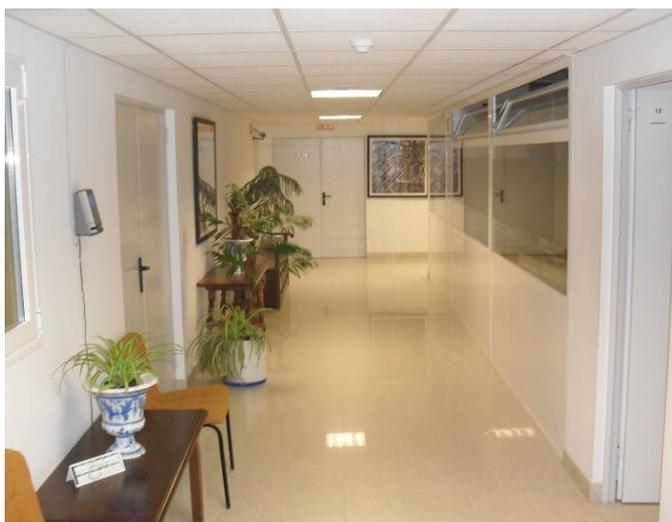
Acceso y sala de restauración (estado original y reformado)

- Se han creado tres nuevas salas de trabajo en la planta semisótano del edificio de depósito de documentos aprovechando la mayor altura de esta planta; la pérdida de espacio para documentación se compensará con la instalación de nuevos compactos en plantas superiores. Se ha aumentado el espacio destinado a salas de restauración de documentos, conectando la sala seca con la húmeda sin necesidad de pasar por elementos comunes.
- Se ha creado una sala de óleos con peines para albergar la colección de que dispone la Chancillería en un espacio independiente, dotado de instalación de detección precoz de incendios y extinción automática.
- Se ha construido una sala de descanso y vestuarios adecuados para los trabajadores del archivo.
- Se ha construido una sala para consulta digital y de microfilm y para consulta en grupos de personas, vinculada a la sala de investigadores.

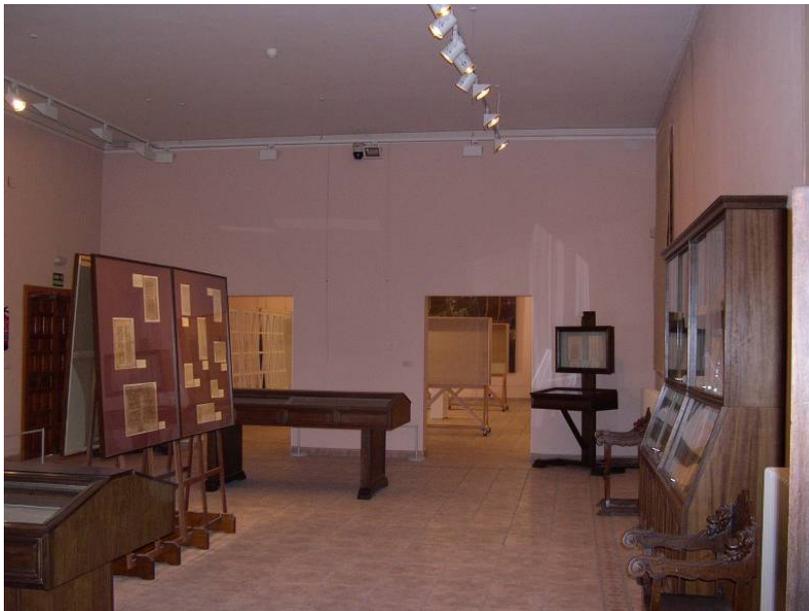
Sala de exposiciones (estado original y reformado)

- Se han proyectado dos aulas didácticas ligadas a los reformados salón de actos y sala de exposiciones.
- Se ha dotado al archivo de cuartos para almacén de material, almacén de microfilm y cuartos de instalaciones, limpieza,...
- Se ha construido, enterrado en el aparcamiento, un cuerpo destinado a alojar cuartos para las nuevas instalaciones de las que se ha dotado al archivo.

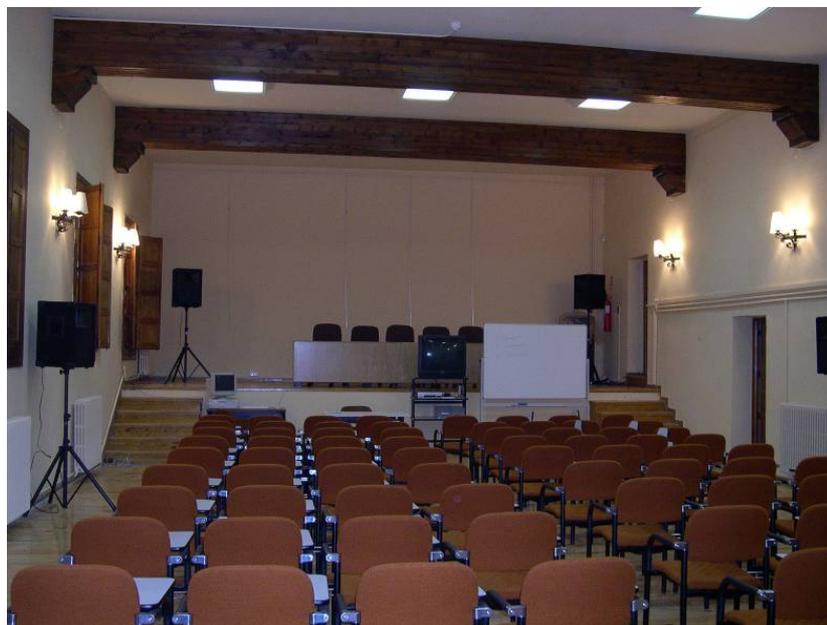
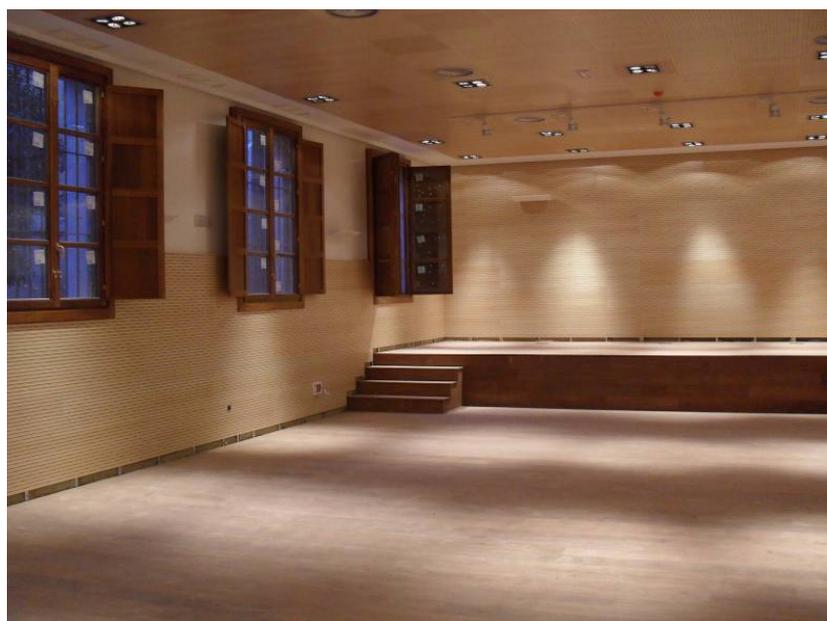
Salón de actos (estado original y reformado)

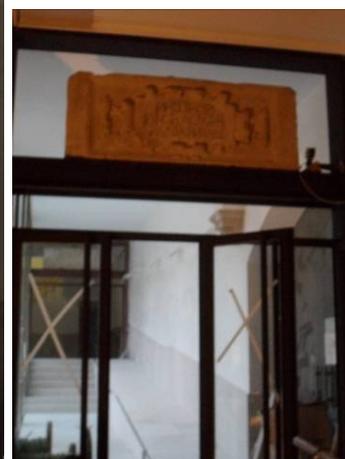
Se cubre un lateral del patio porticado para crear un itinerario cubierto y acondicionado desde al acceso al resto de las dependencias.

Se da más amplitud al zaguán y se aumenta la dimensión de las puertas de acceso al patio, que pasan a ser de vidrio. De esta manera, será visible, desde el zaguán, el patio y la escalera principal; también las lápidas del registro Real y de Felipe II, únicos elementos originales del edificio antiguo, que quedarán enmarcadas en el interior de las puertas de vidrio. Se ha practicado un hueco desde el zaguán hacia la sala de exposiciones, para invitar visualmente a los usuarios a acceder a la misma.

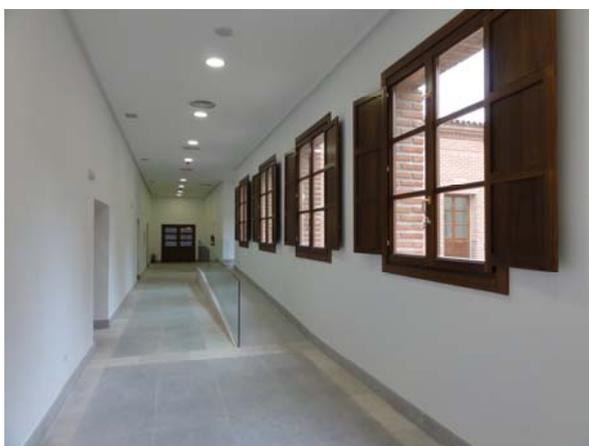
**ESCALERA NÚCLEO (ESTADO ORIGINAL Y REFORMADO)**

**DISTRIBUIDOR REFORMADO**

Se ha mejorado la circulación de documentación y de visitantes para evitar interferencias. Se ha creado un recorrido para los documentos directo desde los depósitos a la cabecera de la sala de investigadores. Se ha añadido otro ascensor, en el cuerpo de conexión entre los dos edificios, para traslado de documentación y trabajadores.

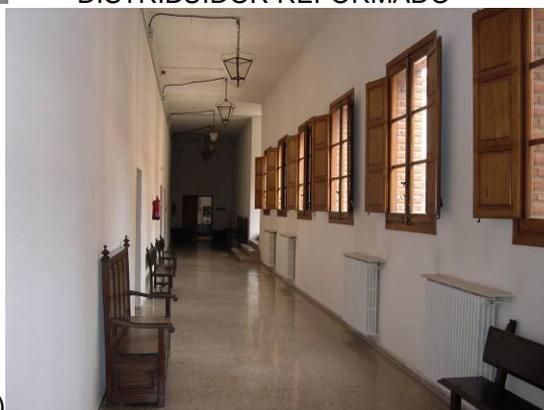
**DISTRIBUIDOR (ORIGINAL)**

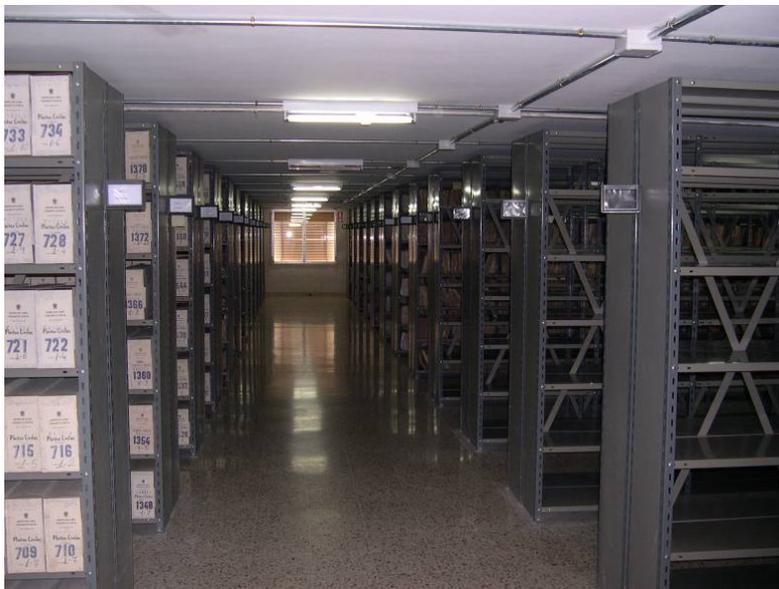
Depósito de documentación (estado anterior)

Ha sido preciso compartimentar las plantas de los edificios de depósitos y dotarlos de otra salida a través de una escalera de incendios colocada en fachada para cumplir con la normativa de protección contra incendios.

Se han mejorado las condiciones de aislamiento térmico del edificio en paramentos y ventanas.

Se han instalado armarios compactos en tres plantas pasando de los 20 Km. de capacidad originales a 24 Km. aproximadamente.

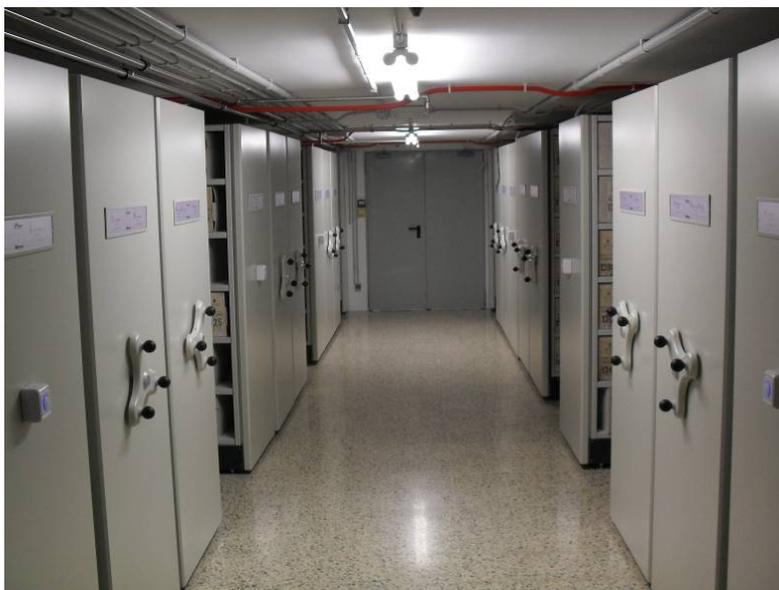
Depósito de documentación (estado reformado)
