Cambio de instalaciones y obras varias

MUSEO DE MENORCA

Cambio de instalaciones y
obras varias en el
MUSEO DE MENORCA

Fecha inicio obra: Septiembre 2015
Fecha finalización obra: Agosto 2016

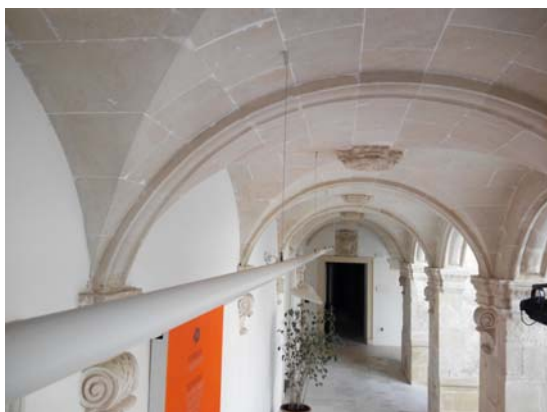
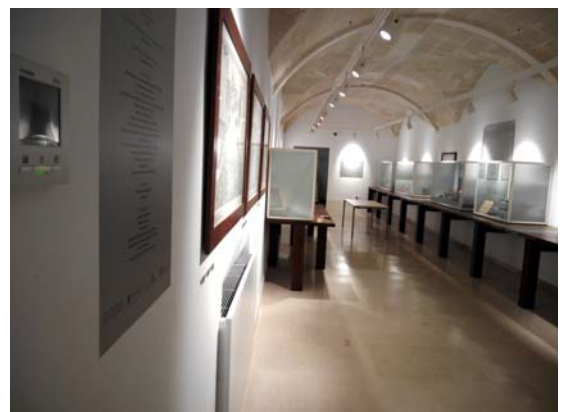
La iluminación de las salas de exposición se realiza mediante carriles electrificados y se dotan de equipos de proyección especiales para salas de exposición, prestando especial atención a los parámetros de reproducción cromática, focalización, temperatura de color, etc.

Se ha modificado todo el cableado existente de la iluminación que se mantiene para adecuarlo a la normativa vigente y se ha dispuesto de un sistema de regulación y control centralizado de toda la iluminación.

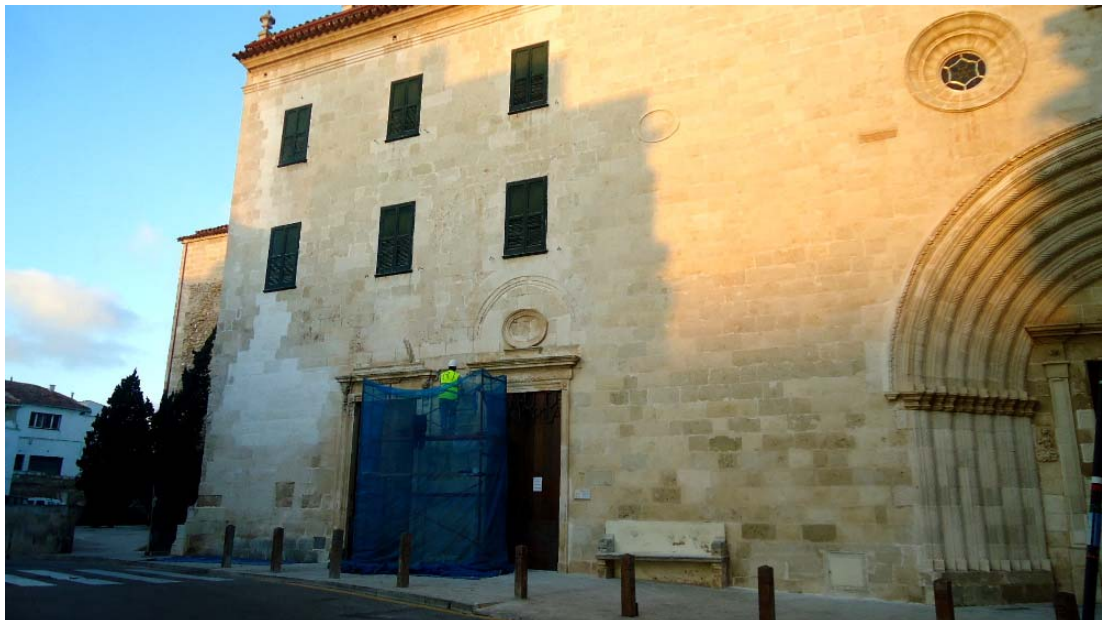
La aparición de grietas en zonas muy concretas de la fachada, y relativamente propensas a la aparición de las mismas, es decir, en las esquinas y sobre las piezas clave de los arcos, hizo necesario realizar un cosido de las mismas con anclajes de acero inoxidable ocultos para evitar que con el paso del tiempo estas patologías deriven en otras de mayor envergadura como consecuencia de entradas de agua, desprendimientos, etc.

Para asegurar la adecuada conservación de los paramentos del Museo y evitar la aceleración en su degradado material, se actuó en los paramentos verticales del edificio formado por sillería arenisca "Marés", mediante la realización de las siguientes intervenciones: limpieza generalizada de fachada, eliminación de restos vegetales, saneado y relleno de juntas con mortero de cal, restauración de la sillería marés mediante el repicado de las zonas afectadas y posterior aplicación de mortero de cal simulado sillería, y el cosido de contrafuertes y juntas que lo necesitaron.

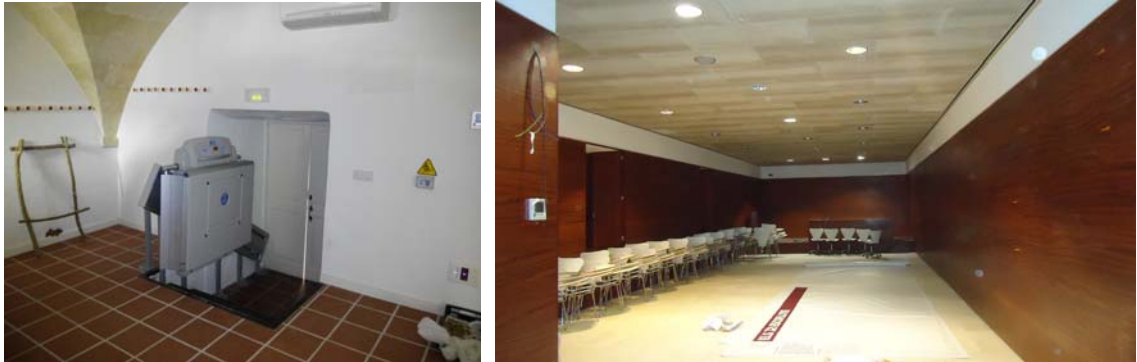
Instalación de una plataforma salva-escalera para la accesibilidad del aula didáctica de planta baja

La necesidad de dotar al gabinete didáctico de planta baja de un aseo motivó la realización de un cambio de uso del cuarto de limpieza existente para poder utilizar este recinto de manera independiente
